Viite: POPELY/2014/2023

Asia: **Korvenkylä–Kiiminki (Oulu) välillä sijaitsevan Valtatien 20 parantaminen.
Ympäristövaikutusten arviointiohjelma.**

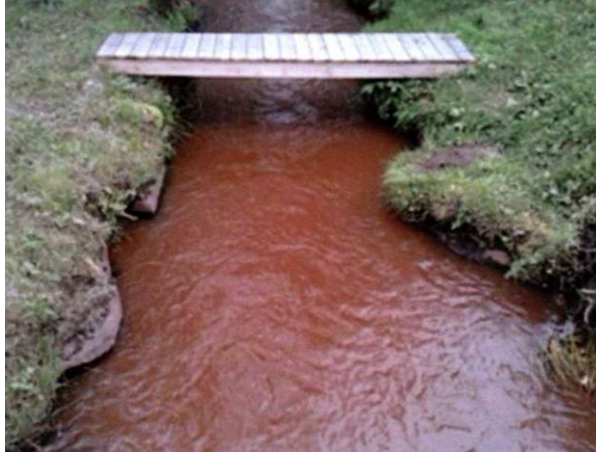
Kaisa Savolainen. Muuttuneen vesistön kokonaisvaltainen kunnostus – esimerkkinä Jäälinojan vesistö. Diplomityö 2012.

Kuva Jäälinojasta Korvenkylän kohdalta: ”Jäälinojan veden väri oli 23.8.2012 epätavallisen punaruskea luultavasti hetkellisestä hulevesipäästöstä johtuen. (Kuva: Tapani Siira)”

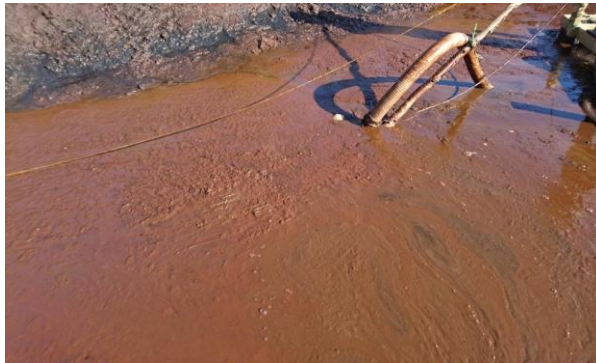
Kiimingin – Jäälän vesienhoitoyhdistys poistaa rautalietettä pumppaamalla Kokkohaaran ja Kalamäen lietteenkeruualtaista. Rauta täällä johtuu metsäojituksista. Vaikutukset ovat samanlaiset myös tien rakentamisessa, kun pohjaveden pintaa alennetaan.

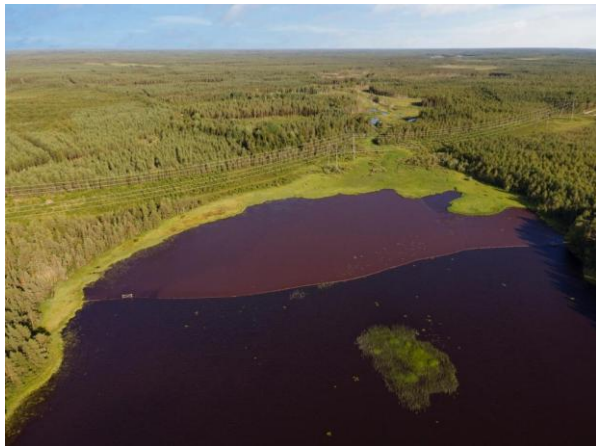
Kiimingin -Jäälän vesienhoitoyhdistyksen rakentama 3,5 hehtaarin Järviallas ei kykene pysäyttämään riittävästi raudan kulkeutumista Jäälinjärveen.
